# 1. ERGÄNZUNG zu BEFUND und GUTACHTEN

zur Begründung einer Verordnung über eine Gewichtsbeschränkung für die  
Forstwege

Weißtannenweg - Obere Auenstraße - Ranzenbergweg

Amt der Stadt Hohenems

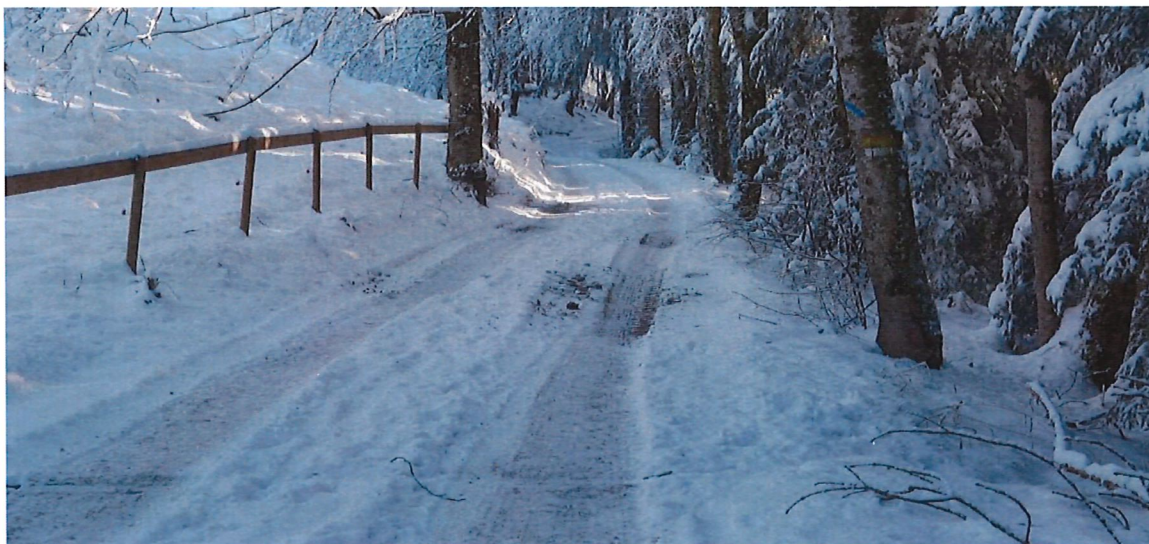
Hohenems, Weißtannenweg, am 13.01.2024

### **b) Spurrinnen**

Der Wegkörper ist mit unterschiedlichem Schüttmaterial aufgebaut. Besonders in Bereichen mit kleinem Gefälle und gering durchlässigem Schüttmaterial (nicht frostsicheres Material) staut sich das Oberflächenwasser. Dadurch wird die zulässige Belastung wesentlich herabgesetzt. Bei Überbelastung bilden sich Spurrinnen die eine Wegbenützung erschweren oder gar verhindern können. Die Sanierung der dadurch entstehenden Schäden erfordert den Austausch des Oberbaumaterials und verursacht damit einen hohen Kostenaufwand.

Als wirtschaftliche Verbesserungsmaßnahme ist der zeitnahe Austausch des Wegkörpermaterials an den Stellen mit Spurrillen sowie Verdrückungen erforderlich. Im Zuge dieser Arbeiten ist besonders auf die schadlose Ableitung des Oberflächenwassers zu achten.

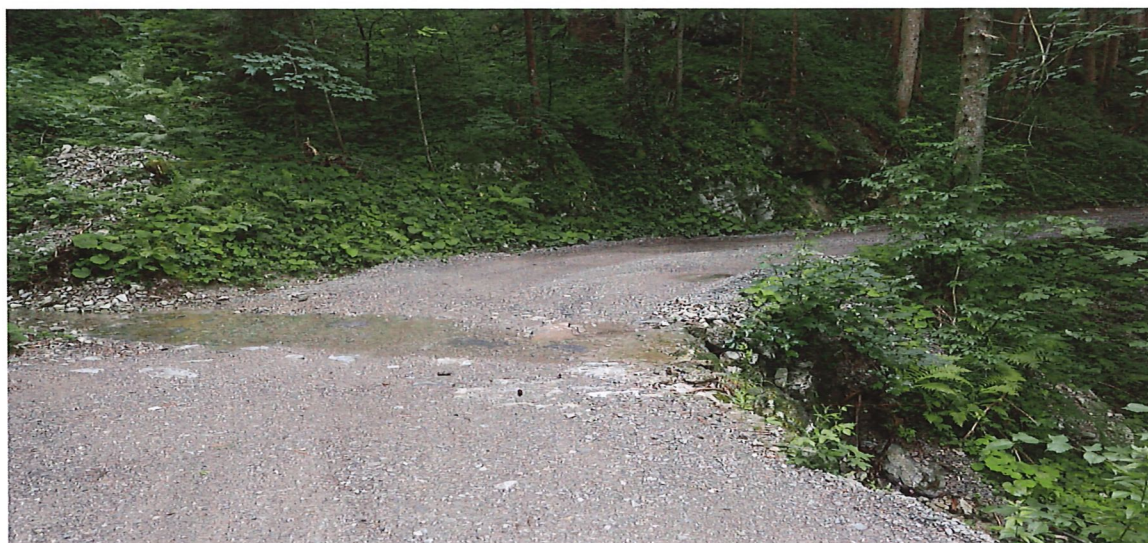
Hohenems, Ranzenbergweg, am 27.07.2023

### **a) Grundbruch**

Infolge von Niederschlägen steigt der Porenwasserdruck in den anstehenden bindigen Böden. Dadurch wird die innere Reibung im Boden vermindert und die Gefahr, dass sich eine Gleitfläche ausbildet, steigt erheblich. Ein Abgleiten des Wegkörpers, besonders bei zusätzlicher Belastung, kann nicht ausgeschlossen werden.
